**Reg No: 01/SKRIPSI/TM/FTI/III-2026**

Judul Skripsi : Analisis Crack Yang Terjadi Pada Sambungan Pengelasan Back  
Gouging Pada Boom Structure Dengan Inspeksi Magnetic Particle  
Test

# **ANALISIS CRACK YANG TERJADI PADA SAMBUNGAN PENGELASAN BACK GOUGING PADA BOOM STRUCTURE DENGAN INSPEKSI MAGNETIC PARTICLE TEST**

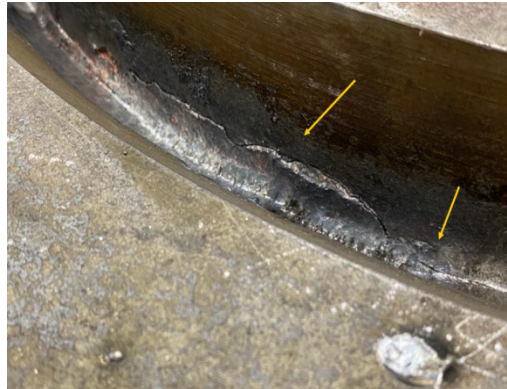
**Gambar 2. Retakan Yang Terjadi Pada Back Gouging**

Secara keseluruhan observasi visual, terlihat pada Gambar 2 memperlihatkan retakan tampak terjadi mengikuti garis arah alur las dan berada tepat di daerah *Heat Affected Zone* (HAZ), yaitu zona kritis yang mengalami perubahan mikrostruktur akibat paparan panas pengelasan dan juga panas berlebih yang terjadi karna proses *back gouging*. Pola retakan yang sejajar dengan garis las menunjukkan bahwa proses inisiasi terjadi pada area dengan konsentrasi tegangan tinggi, di mana material mengalami penurunan ketangguhan akibat transformasi mikrostruktur. Pola retakan tersebut merupakan karakteristik khas *HAZ Crack*, yang sering dijadikan indikator utama dalam analisis kegagalan sambungan las karena mencerminkan interaksi kompleks antara faktor termal, mekanis, dan metalurgi. Observasi visual menunjukkan retakan linier dominan di HAZ, terutama pada garis fusi (fusion line) di area bottom weld joint. Pada beberapa lokasi terlihat jejak gouging yang kasar membentuk takik (notch) tajam yang berpotensi menjadi inisiator retak.

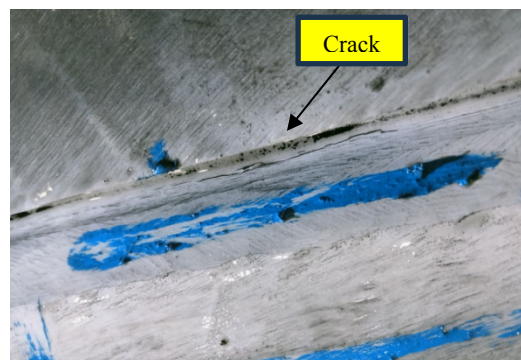
**Gambar 3. Hasil Magnetic Particle Inspection**

Hasil pengujian Magnetic Particle Inspection (MPI) yang ditunjukkan pada Gambar 3 menunjukkan adanya ketidakteraturan pola medan magnet pada permukaan. Distorsi pola partikel magnet tersebut merupakan tanda adanya gangguan kontinuitas material, sehingga menunjukkan bahwa retakan tidak hanya berada di permukaan, tetapi telah berkembang hingga mencapai area sub-permukaan. Ketidakkontinuan ini menyebabkan fluks magnet tidak mengalir secara merata, sehingga membentuk pola indikasi yang lebar dan kuat pada area yang mengalami kerusakan.

Keberadaan retakan sub-permukaan memiliki implikasi penting terhadap integritas struktural komponen. Pada *Boom Structure*, kerusakan semacam ini berpotensi melemahkan kemampuan komponen dalam menahan tekanan kerja internal, sehingga meningkatkan risiko terjadinya kebocoran fluida maupun kegagalan operasional dalam jangka panjang. Oleh karena itu, indikasi yang diperoleh dari pengujian MPI ini menjadi dasar penting dalam analisis kegagalan, serta menegaskan perlunya evaluasi lebih lanjut dan tindakan korektif untuk mencegah terjadinya kerusakan lanjutan.

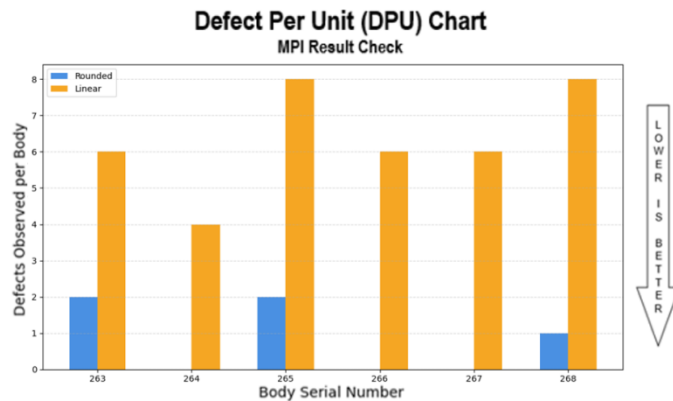
**Gambar 4. Defect Per Unit Chart**

Dapat terlihat pada *Defect Per Unit (DPU) Chart* seperti yang ditunjukkan pada Gambar 4 mengindikasikan bahwa pada beberapa sampel *Body Serial Number* dari *Boom Structure* terdapat beberapa macam cacat yang terjadi dan muncul pada *structure* yang berbeda. Ada dua macam cacat atau *defect* yang terjadi setelah proses MPI dilakukan yaitu *rounded indication* dan juga *linear indication*. Pada beberapa sampel yang diambil sebagai bahan penelitian didapatkan bahwa *Body Serial Number* 265 ditetapkan sebagai *highest rate of defect*. Hasil memperlihatkan bahwa pada 6 sampel yang dijadikan bahan penelitian defect linear indication lebih sering terjadi pada setiap sampel.

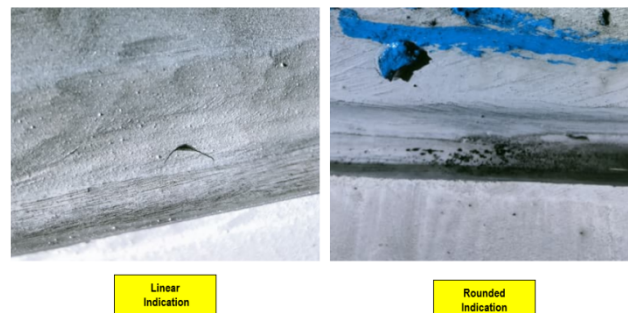
**Gambar 5. Linear Indication & Rounded Indication**

Pengujian MPI (wet fluorescent, ASTM E1444) mengindikasikan linear indication sebagai cacat dominan walaupun rounded indication juga ditemukan. Defect Per Unit (DPU) tertinggi tercatat pada *Body Serial Number* (BSN) 265; BSN 268 juga menunjukkan tren serupa. Hasil ini menegaskan efektivitas MPI untuk penyaringan cacat sebelum re-welding.

Analisis parameter proses memperlihatkan deviasi travel speed aktual terhadap WPS (misalnya sampel BSN 265/268 > 6,8 mm/s) sehingga heat input menurun, penetrasi dangkal, laju pendinginan meningkat, dan risiko pembentukan martensit getas di HAZ naik. Faktor lain seperti hidrogen terperangkap dan tegangan sisa turut memperparah kondisi.

Secara mekanistik, kombinasi heat input rendah + fast cooling + notch tajam akibat gouging yang tidak konsisten mendorong inisiasi dan propagasi retak pada HAZ. Implementasi kontrol proses yang disiplin diharapkan menurunkan probabilitas crack berulang.

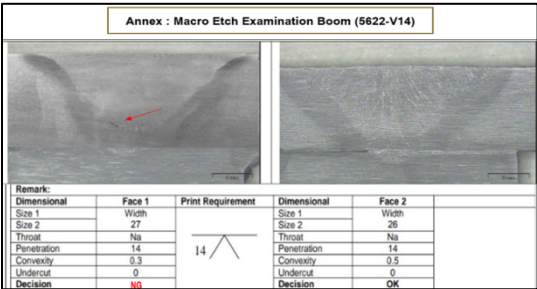
Gambar 7. Hasil Macro Etching

Berdasarkan hasil *macro etching* menunjukkan adanya ketidakaturan pada struktur makroskopis sambungan las, terutama pada penampang Face 1. Seperti terlihat pada Gambar 7, indikasi berupa retakan (*crack*) muncul secara jelas pada area *fusion line*, yang ditandai oleh garis gelap yang memanjang dari zona HAZ menuju logam las. Retakan ini mengindikasikan adanya gangguan kontinuitas metalurgi yang signifikan dan menunjukkan bahwa proses pengelasan tidak menghasilkan fusi yang sempurna. Secara visual, hasil etsa memperlihatkan bahwa penetrasi las berada pada nilai 14 mm, sesuai dengan ketentuan, namun struktur penggabungan antara logam las dan logam dasar tampak tidak homogen. Retakan yang teridentifikasi kemungkinan terbentuk akibat kombinasi antara *heat input* yang rendah dan *travel speed* yang melebihi batas WPS.
