**IDENTIFIKASI KERUSAKAN JALAN MENGGUNAKAN METODE *PAVEMENT CONDITION INDEX* (PCI) (STUDI KASUS RUAS JALAN BASO - BATAS KOTA PAYAKUMBUH (STA 102+000 - 107+000))**

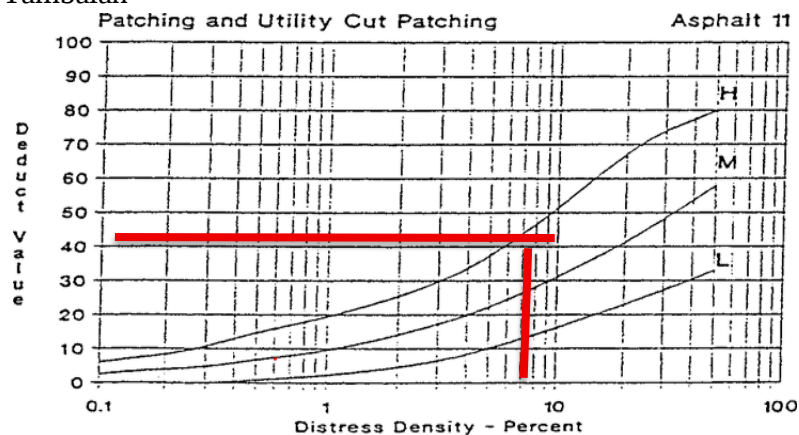
Grafik 3 Deduct Value Tambalan

Dari Grafik *Deduct Value* (DV) dengan jenis kerusakan tambalan pada grafik dengan nilai *Density* 6,19% dan *Severty Level* H (*High*), maka diperoleh nilai *Deduct Value* (DV) = 42.

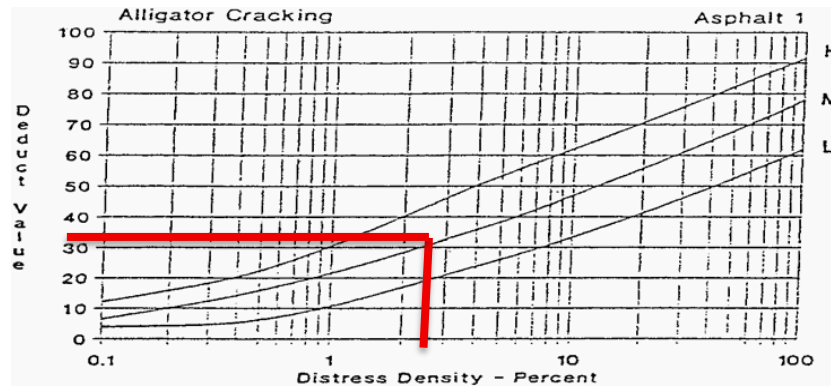
Grafik 4 Deduct Value Retak Kulit Buaya

Dari Grafik *Deduct Value* (DV) dengan jenis kerusakan retak kulit buaya pada grafik dengan nilai *Density* 3,66% dan *Severty Level* M (*Medium*), maka diperoleh nilai *Deduct Value* (DV) = 36.

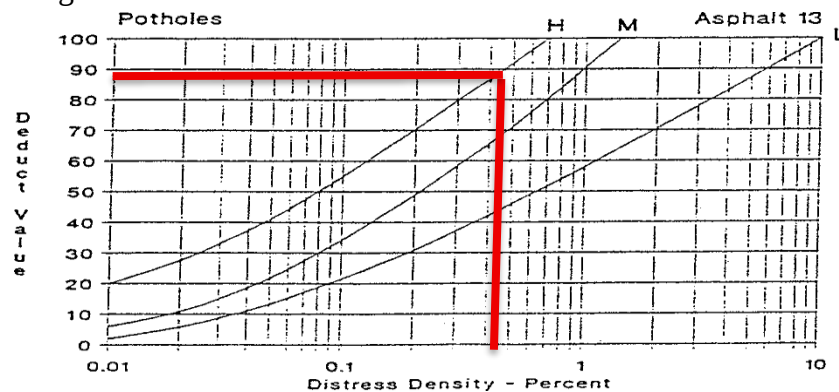
Grafik 5 Deduct Value Lubang

Dari Grafik *Deduct Value* (DC) dengan jenis kerusakan lubang pada grafik dengan nilai *Density* 0,43% dan *Severty Level* H (*High*), maka diperoleh nilai *Deduct Value* (DV) = 89.

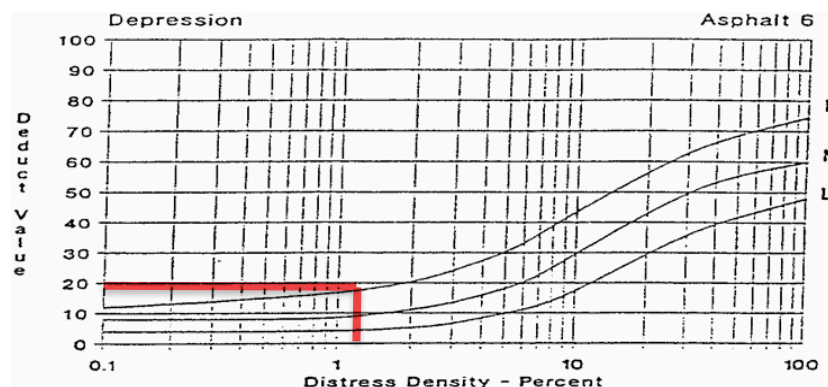
Grafik 6 Deduct Value Amblas

Dari Grafik *Deduct Value* (DV) dengan jenis kerusakan amblas pada grafik 4.9 dengan nilai *Density* 1,39% dan *Severty Level* H (*High*), maka diperoleh nilai

*Deduct Value (DV) = 19.*

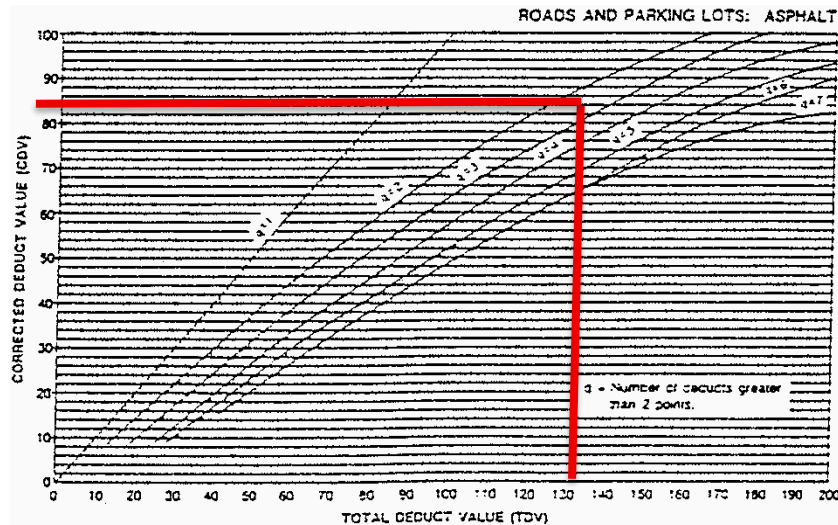
Grafik Nilai *Corred Deduct Value* (CDV)

Nilai *Corred Deduct Value* (CDV) pada Sta 102+000 – 102+100

Dari grafik *Corred Deduct Value* (CDV) Sta 102+000 – 102+100 di dapatkan nilai CDV = 84.
