**ANALISIS KONDISI KERUSAKAN JALAN PERKERASAN  
LENTUR DENGAN MENGGUNAKAN METODE PAVEMENT  
CONDITION INDEX (PCI) DAN METODE BINA MARGA  
(Studi Kasus : Jalan lintas Sungai penuh – Padang, Ruas Siulak  
Deras – Kayu Aro STA 440+000 – 448+000)**

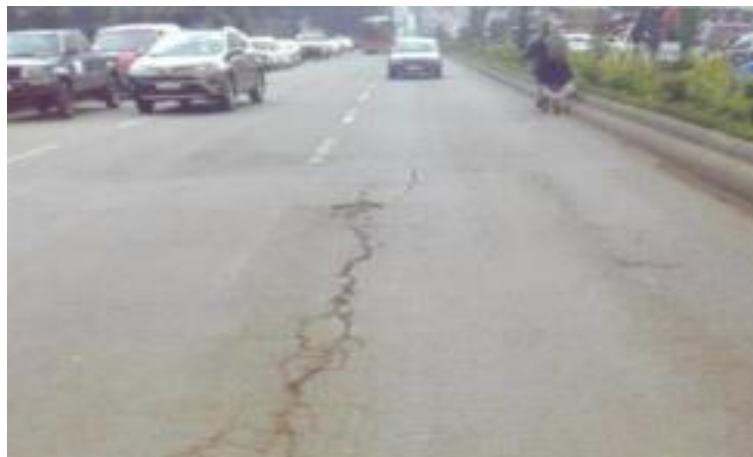
Hasil survei visual pada ruas Jalan Lintas Sungai Penuh – Padang, segmen Siulak Deras – Kayu Aro (STA 440+000 – 448+000), menunjukkan bahwa kondisi perkerasan telah mengalami beberapa jenis kerusakan dengan tingkat keparahan bervariasi. Kerusakan yang dominan adalah retak memanjang dan melintang pada permukaan jalan, retak tepi yang banyak ditemukan di sisi perkerasan, serta lubang dengan ukuran kecil hingga sedang. Selain itu, pada beberapa titik juga ditemukan pengelupasan (*raveling*) yang menyebabkan permukaan jalan menjadi kasar, serta permukaan licin akibat kelebihan aspal (*bleeding*).

**Gambar 3. Kerusakan Retak Memanjang.**

1. Penutupan retak (*crack sealing*) untuk mencegah air masuk ke lapisan perkerasan dan memperparah kerusakan.
2. Penambalan lubang (*patching*) pada titik-titik kerusakan agar tidak berkembang lebih luas.
3. Perbaikan retak tepi dengan pembersihan serta perkuatan bahu jalan.
4. Pelapisan ulang tipis (*thin overlay*) pada lokasi dengan pengelupasan permukaan (*raveling*) untuk meningkatkan kenyamanan berkendara.
5. Pembersihan drainase jalan untuk mengurangi potensi genangan air yang dapat mempercepat kerusakan perkerasan.
