**STUDI PENILAIAN KONDISI KERUSAKAN JALAN DENGAN
MENGUNAKAN METODE INTERNATIONAL ROUGHNESS
INDEX (IRI) DAN INDEK KONDISI PERKERASAN (IKP)
(Studi Kasus : Ruas Jalan Jujun - Lolo kecil, Kerinci (STA 385+000 -
390+000)**

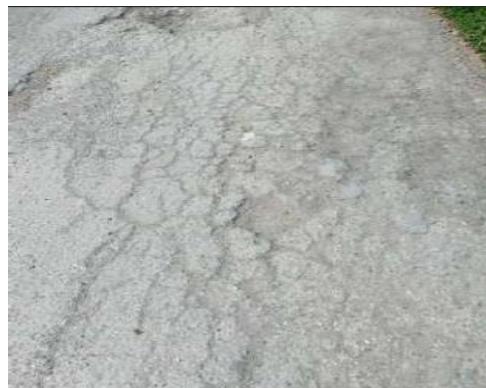
Gambar 3. Bentuk Kerusakan Retak kulit buaya

Kerusakan-kerusakan tersebut menunjukkan adanya kombinasi antara faktor beban lalu lintas berat, umur perkerasan, serta sistem drainase yang kurang berfungsi optimal. Kerusakan retak kulit buaya umumnya terjadi akibat kelelahan lapis permukaan karena beban berulang kendaraan berat, sedangkan kerusakan lubang dan amblas dipicu oleh genangan air akibat saluran drainase yang tidak berfungsi dengan baik. Retak pinggir juga banyak ditemukan pada bagian tepi
