EVALUASI STRUKTUR PASCA BAKAR GEDUNG PASAR PANDANSARI BALIKPAPAN

Yudi Pranoto^{1*}, Budi Nugroho²

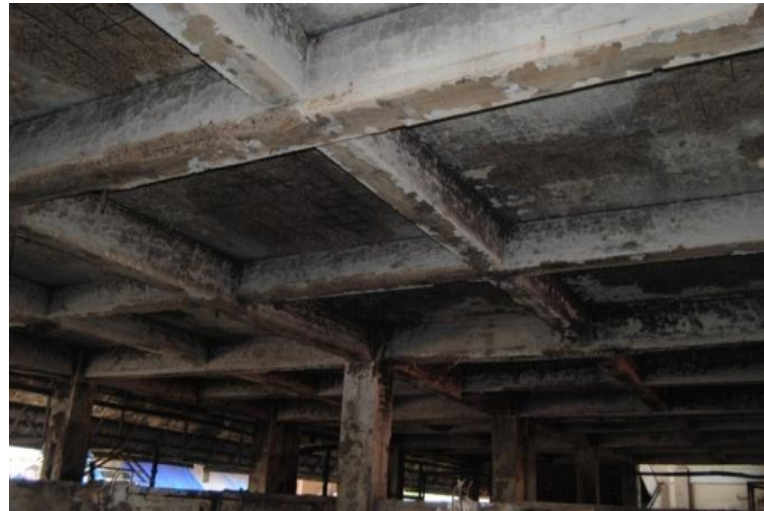
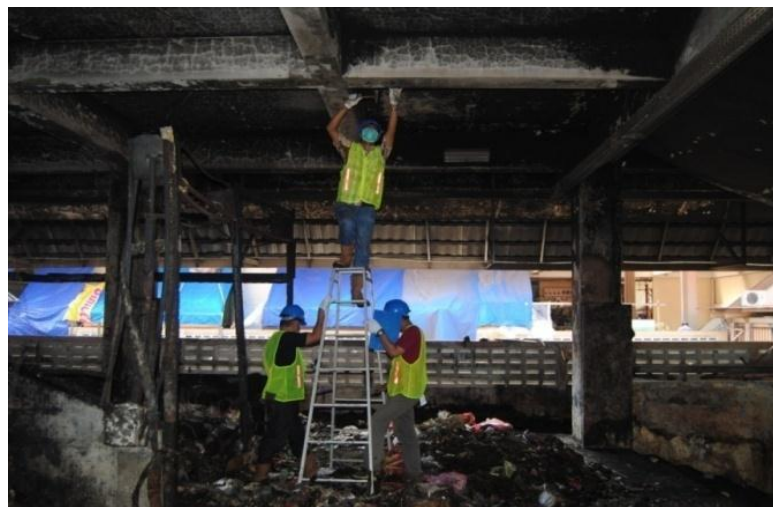
Gambar 3. Kondisi gedung pasca bakar dan pengecekan kondisi struktur di lapangan

Dari hasil pengamatan visual terjadi *spalling* terdapat pada kolom dan balok begitu juga dengan plat lantai sebagian sudah terekspose tulangnya. Kondisi gedung dapat dilihat pada gambar 3 di bawah ini.

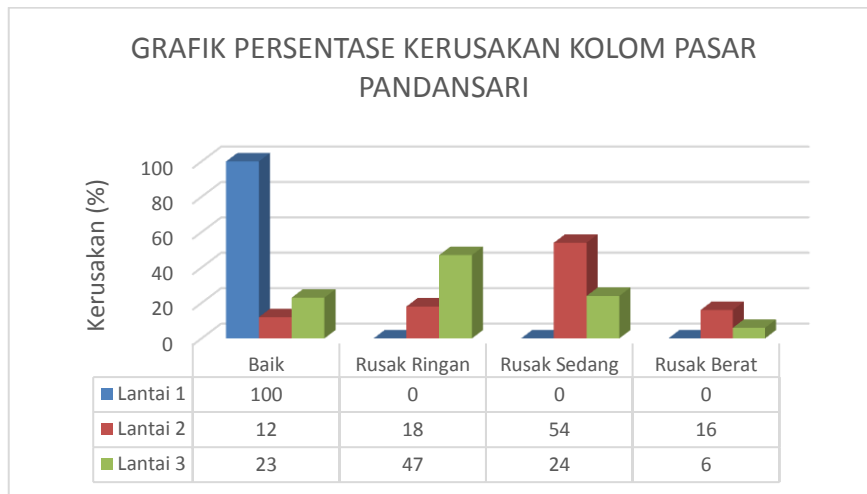
Gambar 4. Hasil Pemeriksaan Visual Kondisi Struktur Kolom

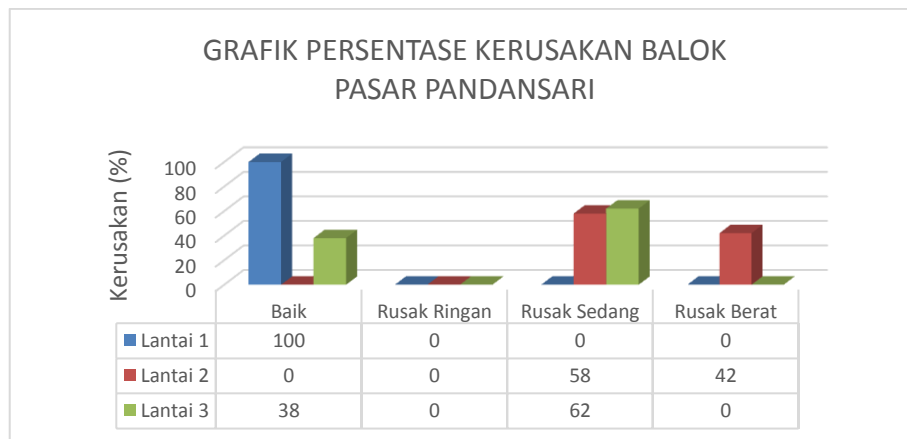
Gambar 5. Hasil Pemeriksaan Visual Kondisi Struktur Balok

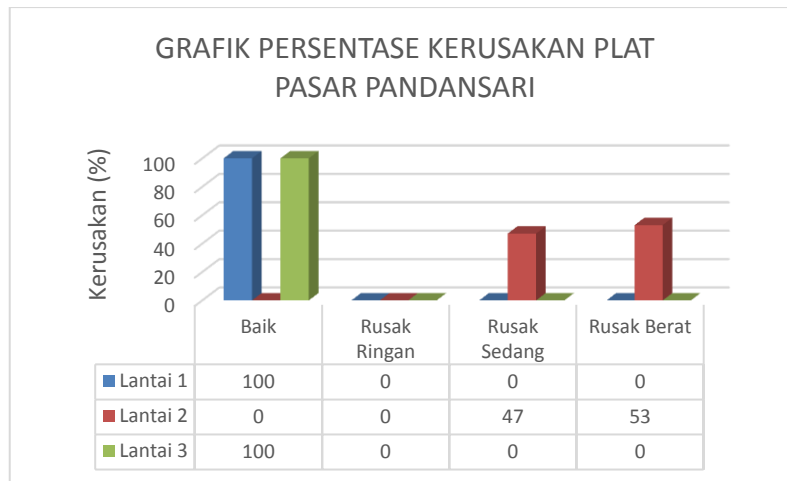
Gambar 6. Hasil Pemeriksaan Visual Kondisi Struktur Plat
