## **Kaji Eksperimental Laju Korosi Baja ASTM A36 Sebagai Material Propeller Di Lingkungan Air laut Kota Padang**

**Sayid Aqil Ridho<sup>1</sup> , Dr. Ir. Edi Septe S, M.T.<sup>2</sup>**

<sup>1</sup>Mahasiswa Prodi Teknik Mesin, Fakultas Teknologi Industri Universitas Bung Hatta  
Email : [aqil160717@gmail.com](mailto:aqil160717@gmail.com)

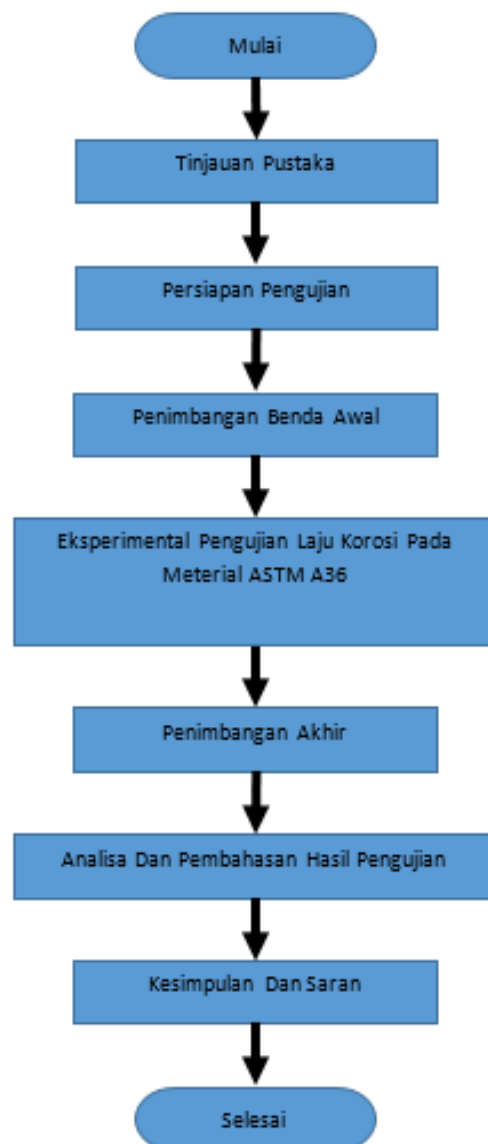
**Gambar 1 Diagram penelitian**

1. Mempersiapkan peralatan yang akan di gunakan
2. Mengisi wadah atau bak dengan air laut sebanyak 20 liter
3. Memotong spesimen Baja ASTM A36 dengan ukuran panjang 1,843cm, lebar 1,339cm, tebal 1,017cm.
4. Menimbang berat spesimen sebelum dilakukan pengujian dan mencatat hasilnya
5. Menggantung spesimen pada bath dimana di dalamnya terdapat larutanair laut
6. Hidupkan pompa yang di lengkapi dengan nozzle untunk mengalirkanlarutan air laut, sehingga dapat mengalir deras kepada spesimen.

7. menunggu hingga memakan waktu yang telah ditentukan.
8. Setelah mencapai waktu yang ditetapkan, spesimen diangkat dari larutan air laut.
9. Spesimen dicuci menggunakan aquades sehingga dikeringkan dan ditimbang beratnya akhirnya dan dicatat
10. Hasil dokumentasi spesimen yang telah dilakukan pengujian

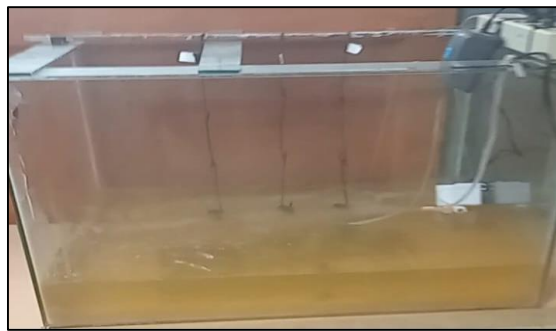
**Gambar 2 Bentuk instalasi pengujian**

Pengujian ini dilakukan dengan mengatur jarak antar spesimen sebesar 6 cm. Hasilnya menunjukkan bahwa intensitas pemaparan arus berbeda beda setiap spesimen. Spesimen terhadap menerima pemaparan arus yang paling lemah, sedangkan spesimen tengah dan belakang menerima pemaparan arus yang paling kuat.

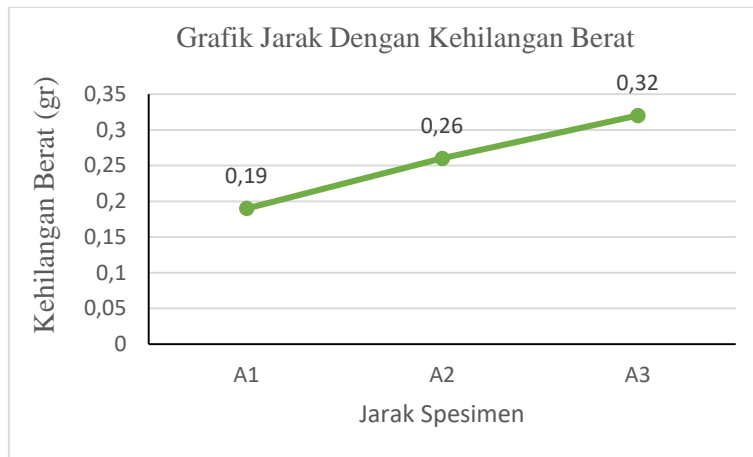
**Gambar 4 Grafik Kehilangan Berat Spesimen A**

Untuk setiap spesimen, dapat diamati grafik yang membandingkan antara jarak dengan kehilangan berat. Sebagai contoh, Grafik 2 menunjukkan perbandingan antara jarak dan kehilangan berat untuk spesimen A. Hasil tersebut mengindikasikan bahwa semakin dekat jarak spesimen dengan sumber arus, semakin besar kehilangan berat yang terjadi.

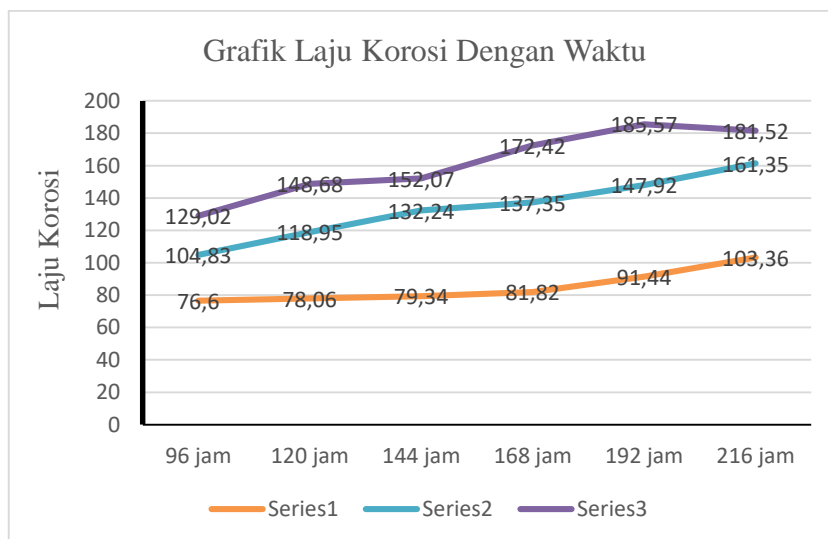
**Gambar 5 Perbandingan Laju Korosi Dengan Waktu**

Dapat kita lihat pada grafik diatas, nilai laju korosi terus meningkat dikarenakan lamanya spesimen uji terpapar air laut, jadi laju korosi yang tertinggi pada pemaparan selama 192 jam dengan nilai 185,57 mpy, dan laju terkecil terjadi pada pemaparan selama 96 jam dengan nilai 76,60 mpy. Pada spesimen yang ditengah terjadi penaikan laju korosi, namu terjadi juga penurunan, dikarenakan pemaparan yang tidak merata pada spesimen uji.
