**ANALISIS PENGARUH *MISALIGNMENT FLANGE* PIPA TERHADAP  
*NOZZLE* POMPA SENTRIFUGAL PADA *WELLHEAD PLATFORM***

Skripsi:

## **Analisis Pengaruh *Misalignment Flange* Pipa Terhadap *Nozzle* Pompa Sentrifugal Pada *Wellhead Platform***

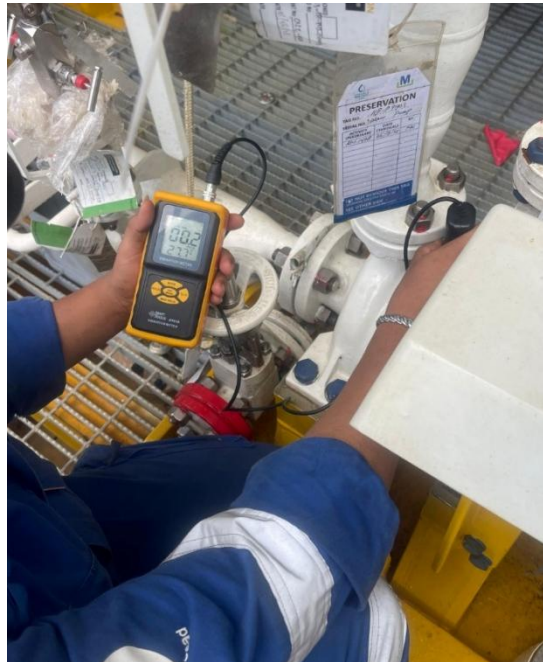
Gambar 4. 4 Dokumentasi Pengukuran Vibrasi Pump  
(Sumber: Dokumentasi John Perry Pandiangan, 2025)

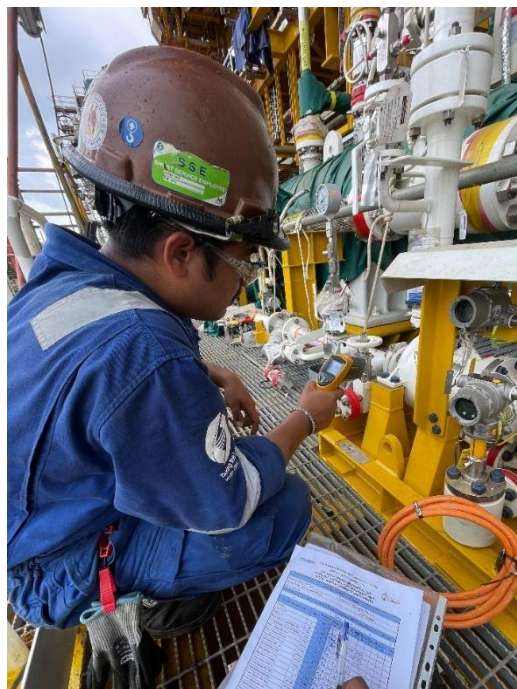
Gambar 4. 4 Dokumentasi Pengukuran Temperature Pump

(Sumber: Dokumentasi John Perry Pandiangan, 2025)
