TRANSFORMASI *SHOPHOUSE* DI KOTA PADANG LAMA

Penelitian ini menjelaskan tentang bagaimana perubahan yang terjadi pada fasad bangunan *shophouse* yang ada di kota Padang Lama. Belum adanya aturan (*guideline*) tentang *tipologi* bentuk fasad bangunan *Shophouse* yang ada di kawasan Kota Padang Lama, mengakibatkan tidak adanya pedoman dan informasi tentang karakteristik *tipologi* fasad bangunan *shophouse* yang ada di Kota Padang Lama. Hal ini menyebabkan terjadinya ketidak beraturan dan tidak selarasnya bentuk fasad antar bangunan *shophouse* yang ada di Kota Padang Lama yang berujung pada hilangnya karakter kawasan Kota Padang Lama sebagai kawasan Cagar Budaya. Penelitian ini difokuskan pada studi komparasi perubahan (transformasi) bentuk fasad bangunan *shophouse* yang dibangun pada era kolonial Belanda. Melalui mengidentifikasi karakter bentuk fasad yang ada pada bangunan *shophouse* tersebut, sehingga diharapkan akan dapat dirumuskan beberapa tipe perubahan bentuk fasad pada bangunan *shophouse* yang ada di Kota Padang Lama. Melalui penelitian ini akan diperoleh informasi tentang transformasi bentuk fasad bangunan *Shophouse*, yang diharapkan akan bermanfaat bagi implementasi

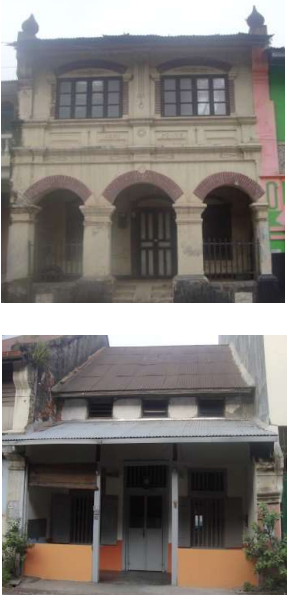
Tabel 1. Karakteristik *Shophouse*

<ol style="list-style-type: none"> 1. Berada pada kawasan Kota Tua 2. Muka bangunan menghadap ke jalan 3. Tidak ada sempadan bangunan 4. Merupakan bangunan deret/ berdempet melalui bangunan sebelahnya 5. Memiliki 1 sampai 3 lantai 6. Memiliki teras yang dikenal melalui kaki lima atau <i>five foot way</i> 7. Bentuk fasad yang simetris 8. Bentuk atap pelana 9. Penutup atap dari seng 10. Posisi pintu masuk berada di tengah yang terdapat jendela pada kanan dan kirinya.

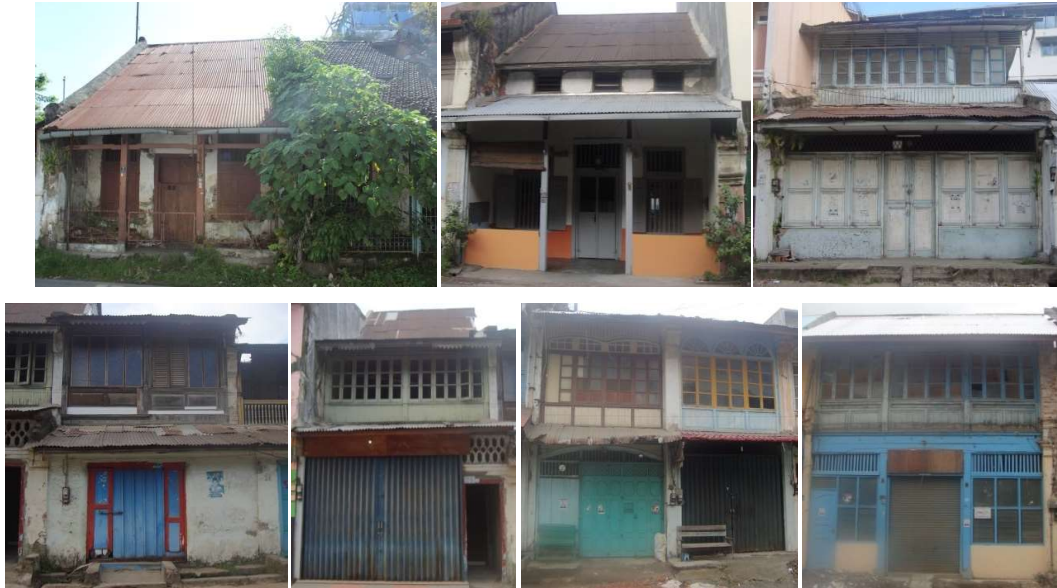
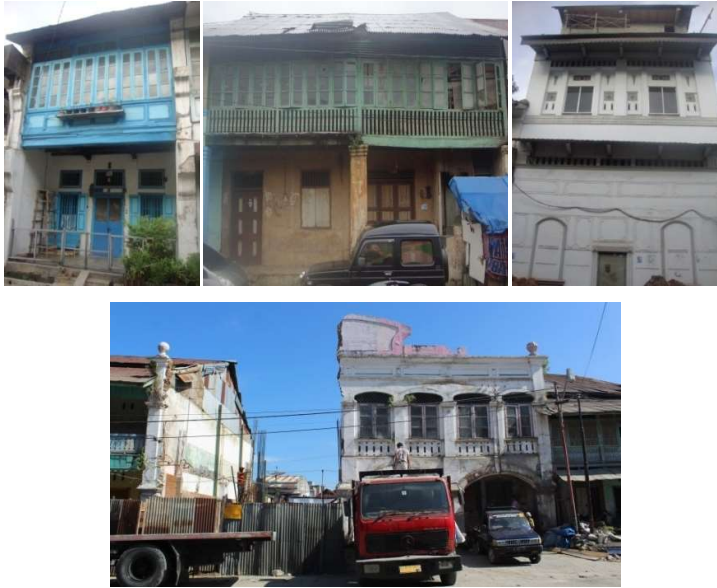
Gambar 5: Dokumentasi *Fasade Shophouse* di Kota Padang Lama
(Sumber : Dokumentasi Penulis, 2017)

Dalam penelitian ini penulis mengambil beberapa sampel fasad yang mewakili bentuk fasad *shophouse* yang ada di Kota Padang Lama. Pada lokasi ini banyak terdapat bangunan *shophouse* yang masih berdiri walaupun sebagian mengalami kerusakan yang diakibatkan oleh bencana alam yaitu gempa bumi pada tahun 2009.

Berikut beberapa foto bentuk fasad bangunan *shophouse* hasil observasi di Kota Padang Lama yang penulis ambil secara acak:

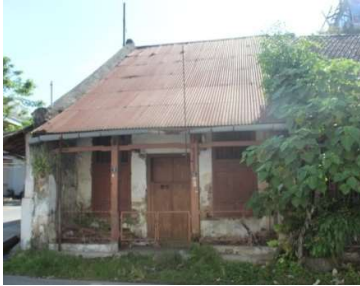
Gambar 7: Karakter *Shophouse* tipe I
Sumber Dokumentasi Penulis, 2017

- a) Memiliki 1 lantai bangunan.
- b) Teras depan yang luas melalui ukuran $\pm 2m$
- c) Material atap seng dan genteng.
- d) Bentuk atap pelana tidak bertingkat.
- e) Material dinding batubata yang dipester.
- f) Jendela dan ventilasi melalui bentuk dasar persegi.
- g) Susunan pintu dan jendela simetris
- h) Daun pintu dan daun jendela terbuat dari kayu/papan
- i) Memiliki pagar pada teras depan

Dilihat dari bentuk fisiknya *shophouse* tipe I ini merupakan tipe awal dari bangunan *shophouse*, dari gambar dokumentasi dapat dilihat bahwa bangunan tipe I ini tidak bertingkat, memiliki teras depan, pintu masuk di tengah dan diapit oleh jendela pada sebelah kiri dan kanannya, bentuk atap pelana yang menerus dari belakang hingga teras, material seng saat ini meggunakan seng namun pada bangunan disebelahnya yang serupa menggunakan material atap yang berbeda yaitu menggunakan atap genteng (Teracota).

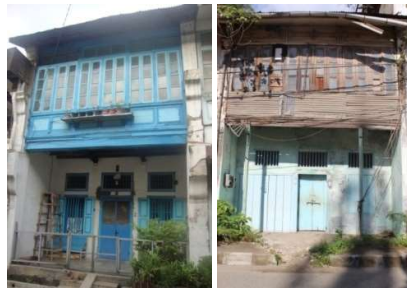
Gambar 8: Karakter *Shophouse* tipe II
Sumber Dokumentasi Penulis, 2017

- a) Memiliki dua lantai bangunan.
- b) Memiliki kolom melalui profil ornamen khas kolonial Belanda
- c) Teras depan yang luas melalui ukuran $\pm 2m$
- d) Material atap seng
- e) Bentuk atap pelana.
- f) Material dinding stucco (batubata yang dipester) dan dinding papan pada bagian muka lantai atas bangunan
- g) Jendela melalui bentuk dasar persegi
- h) Dinding muka bangunan lantai atas lebih menjorok ke muka dari pada dinding muka lantai dasar yang agak lebih kedalam.

Berdasarkan bentuk fisiknya bangunan *shophouse* yang telah mengalami perubahan pertama adalah merupakan bangunan berlantai lebih dari satu (berlantai dua). Pada lantai dasar masih memiliki teras pada bagian depannya, untuk pintu masuk masih berada di tengah dan diapit oleh dua buah jendela, pada lantai dua dinding terbuat dari papan yang disusun dan berjendela, karena bangunan ini merupakan bangunan deret maka pada kolom sisi kiri dan kanannya sudah terdapat profil ornamen khas kolonial Belanda. Bentuk atap adalah bentuk pelana.

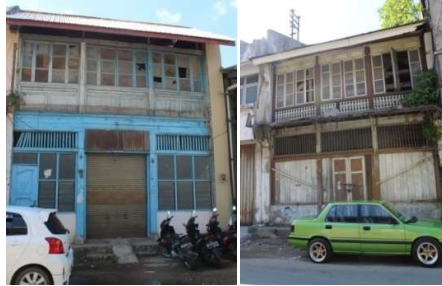
Gambar 9: Karakter *Shophouse* tipe III
Sumber Dokumentasi Penulis, 2017

- a) Memiliki dua lantai bangunan.
- b) Memiliki kolom melalui profil ornamen khas kolonial Belanda
- c) Tidak memiliki teras depan
- d) Terdapat kanopi melalui lebar 80 cm sampai Melalui 1 m.
- e) Material atap seng melalui bentuk pelana.
- f) Material dinding batubata yang dipester dan dinding papan pada muka lantai atas bangunan
- g) Jendela melalui bentuk dasar persegi.
- h) Muka bangunan antara lantai satu dan dua bangunan sama rata.

Berdasarkan bentuk fisiknya bangunan *shophouse* perubahan kedua adalah merupakan bangunan berlantai lebih dari satu (berlantai dua). Pada lantai dasar tidak lagi memiliki teras pada bagian depannya, untuk pintu masuk tidak berada di tengah tetapi disamping kiri atau kanan bangunan memiliki satu buah jendela, pada lantai kedua dinding depan menggunakan papan dan berjendela, karena bangunan ini merupakan bangunan deret maka pada kolom sisi kiri dan kanannya sudah terdapat profil ornamen khas kolonial Belanda. bentuk atap adalah bentuk pelana.

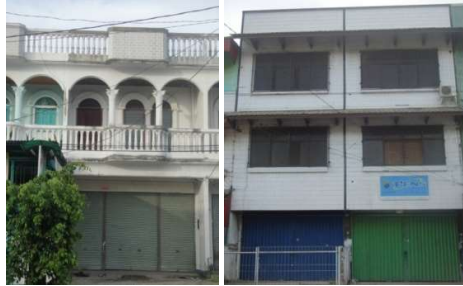
Gambar 11: Karakter *Shophouse* tipe V
Sumber Dokumentasi Penulis, 2017

Pada kategori ini sudah berada pada ranah arsitektur moderen, yang dapat diketahui dari pembangunan. Bangunan ini berkisar antara era tahun 70an dan 80an, melalui ciri-ciri sebagai berikut:

- Memiliki dua lantai atau lebih
- Bentuk fasad ada yang pola dekoratif pada ornamen dinding, kolom, pagar balkon Melalui menggunakan tiang pagar seperti pion catur dan ornamen relief bangunan. Dan ada juga yang memiliki fasad yang sangat sederhana karena faktor usaha untuk pemeliharaan fasad yang lebih murah.
- Termasuk kedalam langgam arsitektur moderen
- Material dinding batubata yang dipester, dilapis keramik.
- Jendela Melalui bentuk dasar persegi dan arc (lengkung)
- Material pintu menggunakan *folding gate/roling door*.
- Dinding muka bangunan lantai atas lebih menjorok ke muka dari pada dinding muka lantai dasar yang agak lebih kedalam.

Pada *shophouse* perubahan keenam berlantai 2 dan berlantai 3, masa pembuatannya pada masa setelah kemerdekaan atau masa modern saat ini sehingga bentuk fasad nya bervariasi sesuai keinginan pemilik *shophouse* tersebut. Umumnya *shophouse* ini pada lantai satunya memiliki pintu berupa *rolling door* ada juga yang menggunakan pintu biasa yang posisinya di tengah, ada yang menggunakan teras ada yang tidak menggunakan tergantung fungsi bangunannya, umumnya yang memiliki teras adalah tempat tinggal sedangkan yang tidak memiliki teras adalah toko atau gudang.

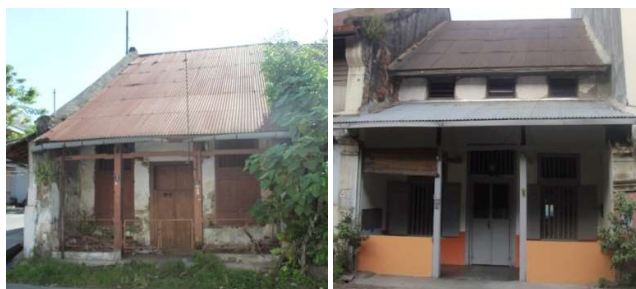
Gambar 12: Typologi *Shophouse* tipe I
Sumber: Dokumentasi Penulis, 2017

- Ragam bentuk fasad bangunan *Shophouse* tipe I adalah bangunan *Shophouse* yang memiliki ketinggian bangunan ± 6 s/d 7 m, dan memiliki teras yang cukup lebar melalui ukuran ± 3 m, serta memiliki bentuk atap tersusun pada bagian depan.

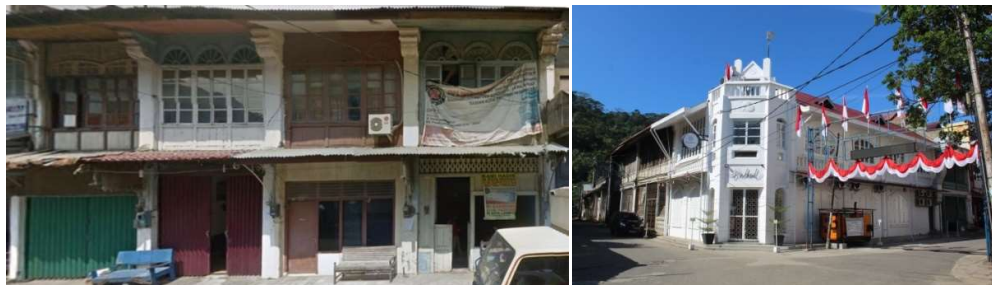
Gambar 15: Typologi *Shophouse* tipe IV
 Sumber : Dokumentasi Penulis, 2017

4. Ragam bentuk fasad bangunan *Shophouse* tipe IV adalah bangunan *shophouse* yang tidak memiliki teras pada lantai dasar.

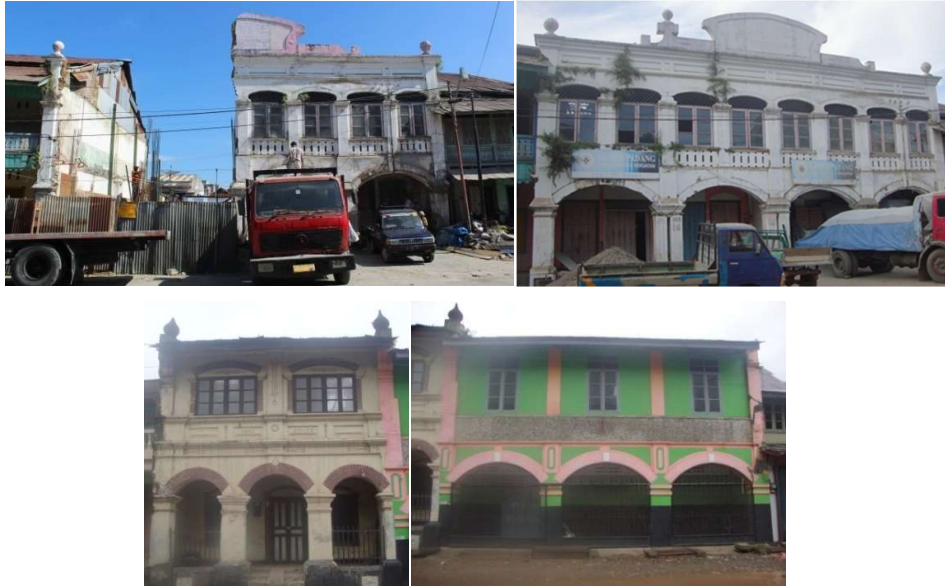
Gambar 16: *Typologi Shophouse tipe V*
Sumber : Dokumentasi Penulis, 2017

5. Ragam bentuk fasad bangunan *Shophouse* tipe V adalah bangunan *Shophouse* yang memiliki arcade pada bangunan teras depannya, memiliki langgam arsitektur *artdeco*.
