**Reg No: 01/SKRIPSI/TM/FTI/III-2026**

Judul Skripsi : Analisis Crack Yang Terjadi Pada Sambungan Pengelasan Back  
Gouging Pada Boom Structure Dengan Inspeksi Magnetic Particle  
Test

# **ANALISIS CRACK YANG TERJADI PADA SAMBUNGAN PENGELASAN BACK GOUGING PADA BOOM STRUCTURE DENGAN INSPEKSI MAGNETIC PARTICLE TEST**

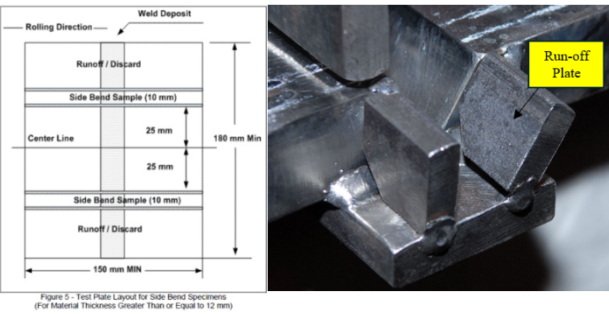
Gambar 6. Layout Macro Etching

Pada penelitian ini, sampel *macro* diambil berdasarkan tata letak sebagaimana ditunjukkan pada Gambar 6. *Layout* tersebut mengacu pada standar pengambilan spesimen uji untuk material dengan ketebalan diatas 12 mm, di mana pemotongan *run-off plate* dilakukan terlebih dahulu setelah dilakukan proses *full weld* atau pengelasan penuh pada sambungan pengelasan. Area *run-off plate* dibuang untuk digunakan sebagai penstabil proses pemotongan agar hasil makro dapat menggambarkan kondisi sesungguhnya dari sambungan las.
