ANALISA KERUSAKAN JALAN MENGGUNAKAN METODE SURFACE DISTRESS INDEX DAN METODE INTERNATIONAL ROUGHNESS INDEX SERTA PENANGANAN KERUSAKAN PADA PERKERASAN LENTUR

Heldi Aslani Putra¹, Mufti Warman Hasan², Eko Prayitno³

Program Studi Teknik Sipil, Fakultas Teknik Sipil dan Perencanaan, Universitas Bung Hatta

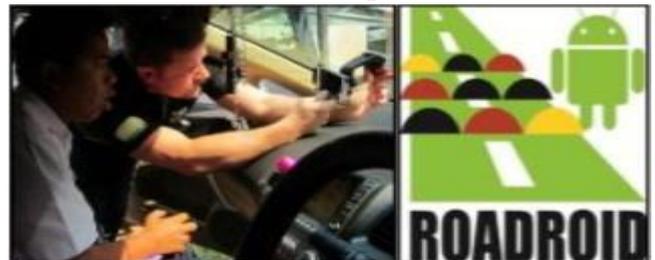
Gambar 1. Pengoperasian Aplikasi *Roadroid*

kedalaman bekas roda kendaraan. Dan untuk metode IRI yaitu menentukan tingkat ketidakrataan permukaan jalan menggunakan aplikasi *Roadroid*. Dimana ketidakrataan permukaan jalan dipengaruhi oleh standard operasional kendaraan yang didasari oleh suspension roda, bentuk kendaraan, kedudukan kerataan kendaraan serta kecepatan.
