ANALISA KERUSAKAN JALAN DENGAN METODE PCI (*PAVEMENT CONDITION INDEX*) DAN SDI (*SURFACE DISTRESS INDEX*)

(Studi kasus : Ruas jalan lintas pekanbaru – taluk kuantan, kabupaten Kuantan Singingi km 125+000 – km 126+000 dan km 127+000 –km 131+000)

Program studi Teknik Sipil, Fakultas Teknik Sipil dan Perencanaan Universitas Bung Hatta

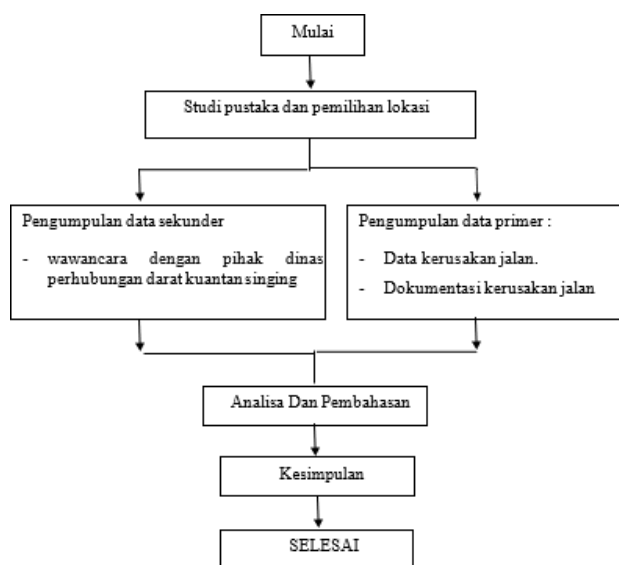
Gambar 2. Flowchart penelitian

Penelitian ini dapat dilakukan dengan tahapan-tahapan sebagai berikut:

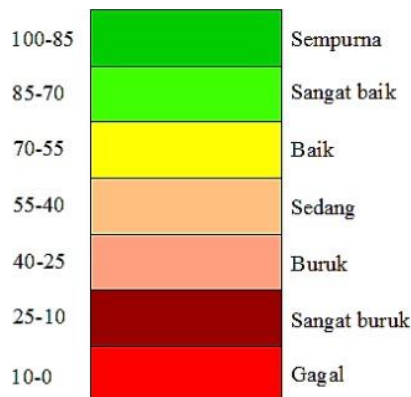
Gambar 3. Kondisi perkerasan berdasarkan nilai PCI.

$$PCI(s) = 100 - CDV \text{ Maks}$$

$$PCI = \frac{\sum PCI(s)}{N}$$

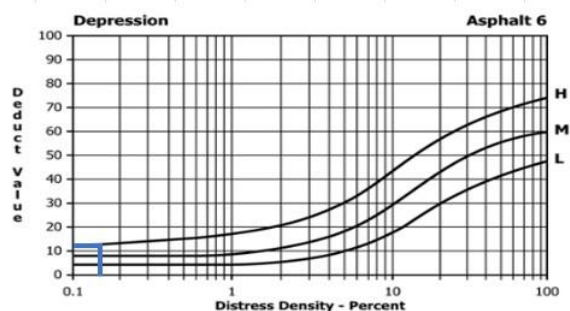
Gambar 4. Deduct value depression (amblas) km 125+000-125+100.

Perhitungan nilai pengurang untuk setiap jenis kerusakan yang diperoleh dari kurva hubungan kerapatan (density) dan tingkat keparahannya.

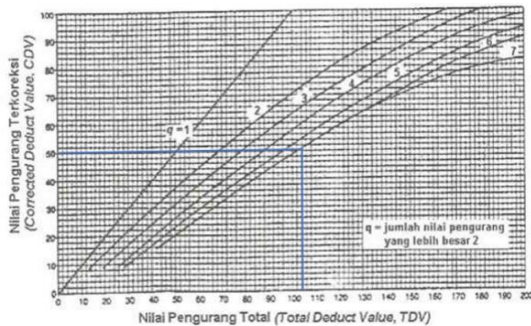
Gambar 6. Grafik nilai CDV dari nilai TDV km 125+000-125+100.

Dari gambar 5 dan 6 nilai TDV ditarik lurus vertikal ke atas berpotongan dengan nilai Q lalu ditarik horizontal ke kiri sehingga didapatkan nilai CDV.
