## **Analisis Kegagalan *V-belt* Pada Pumping Unit Di *Heavy Oil***

**Mulyadi<sup>1</sup>**

<sup>1</sup>Mahasiswa Prodi Teknik Mesin, Fakultas Teknologi Industri, Universitas Bung Hatta

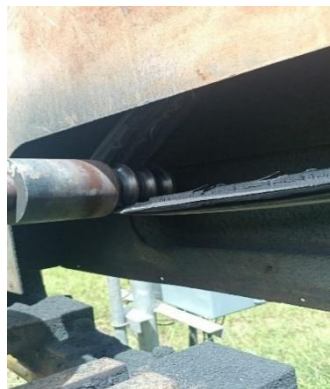
**Gambar 1. V-belt Retak**

Retak merupakan kegagalan awal yang terjadi pada permukaan atau sisi dalam *v-belt*. Retakan biasanya muncul sebagai garis halus memanjang atau melintang pada permukaan karet sabuk (Bhandari, 2010). Penyebab terjadinya retak:

- Tegangan tarik siklik yang menyebabkan kelelahan material
- Penuaan karet akibat panas dan oksidasi
- Tekanan berulang saat sabuk masuk dan keluar dari alur *pulley*

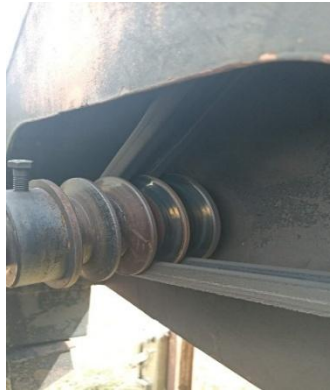
**Gambar 2. V-belt Aus**

Keausan terjadi pada permukaan sisi v-belt yang bersentuhan dengan alur pulley. Permukaan menjadi licin, menipis, dan kehilangan bentuk profil aslinya. Penyebab terjadinya (Bhandari, 2010):

- Gesekan terus-menerus antara sabuk dan *pulley*.
- Kontaminasi debu, pasir, atau partikel abrasif.
- Ketidaksejajaran *pulley* yang menyebabkan kontak tidak merata.

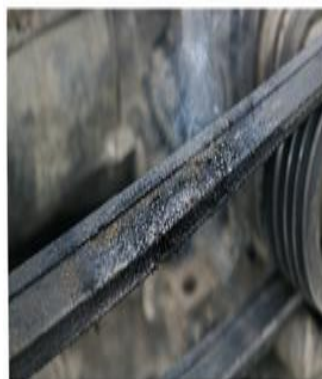
**Gambar 3. V-belt Slip**

Slip terjadi ketika *V-belt* tidak mampu mentransmisikan daya secara optimal sehingga terjadi perbedaan kecepatan antara sabuk dan *pulley*. Ketika slip terjadi dan terus dipaksakan beroperasi, maka akan mengakibatkan *v-belt* terbakar (Bhandari, 2010). Penyebab terjadinya:

- Tegangan awal sabuk tidak mencukupi.
- Permukaan *pulley* licin atau terkontaminasi oli.
- Sudut lilit efektif yang kecil.
- Keausan sabuk.

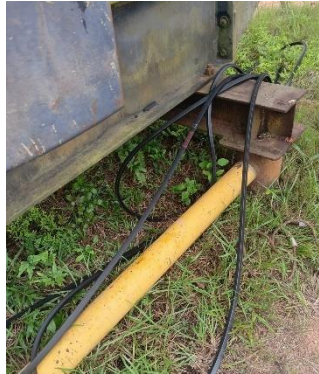
**Gambar 4. V-belt Putus**

Putus merupakan bentuk kegagalan paling parah, di mana *v-belt* tidak lagi mampu menahan beban tarik sehingga terjadi patah total (Bhandari, 2010). Penyebab terjadinya:

- Akumulasi kelelahan material akibat beban siklik.

- Propagasi retak yang tidak terdeteksi.
- Beban kejut (shock load).
- Konsentrasi tegangan akibat misalignment.
