PENATAAN OBJEK WISATA AIR PANAS SEMURUP DI KABUPATEN KERINCI PROVINSI JAMBI

Program Studi Perencanaan Wilayah dan Kota, Fakultas Teknik Sipil dan Perencanaan
Universitas Bung Hatta

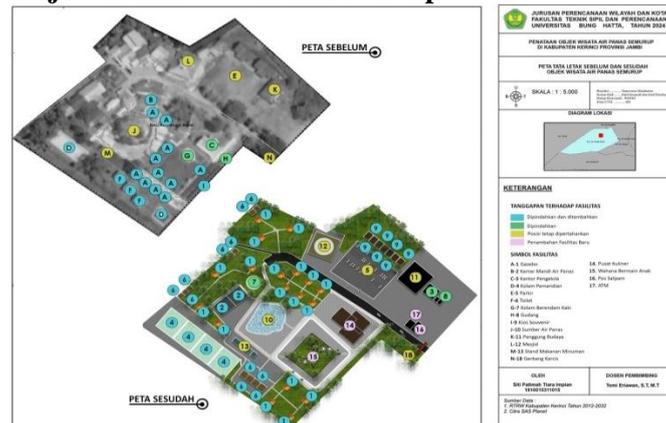
Gambar 2. Peta Tata Letak Sebelum dan Sesudah Objek Wisata Air Panas Semurup

Pada Objek Wisata Air Panas Semurup juga akan ditambahkan jalur sirkulasi dengan luas 1.088,64 m² sebagai fasilitas yang akan menghubungkan antar fasilitas yang satu dengan yang lainnya serta dapat memberikan kemudahan bagi wisatawan untuk mengakses Objek Wisata Air Panas Semurup

Dari keseluruhan analisis maka didapatkan bagaimana Penataan Objek Wisata Air Panas Semurup. Untuk lebih jelasnya dapat dilihat sebagai berikut.

Dari hasil analisis kebutuhan fasilitas dan kebutuhan ruang barulah dilakukan penataan tata letak pada Objek Wisata Air Panas Semurup, dimana dalam tata letaknya dilakukan berdasarkan alur kegiatan wisatawan pada umumnya serta memanfaatkan potensi kondisi eksisting yang ada. Setelah melakukan penataan fasilitas lalu perlu penambahan jalur sirkulasi dengan luas 1.088,64 m² sebagai penghubung antar fasilitas agar dapat memudahkan wisatawan dalam melakukan kegiatan di Objek Wisata Air Panas Semurup.
