# **ANALISIS KERUSAKAN PERKERASAN JALAN DENGAN METODE PAVEMENT CONDITION INDEX (PCI) DAN BINA MARGA: STUDI KASUS PADA RUAS JALAN LINGKAR MUARA BUNGO STA 244+000 – STA 249+000**

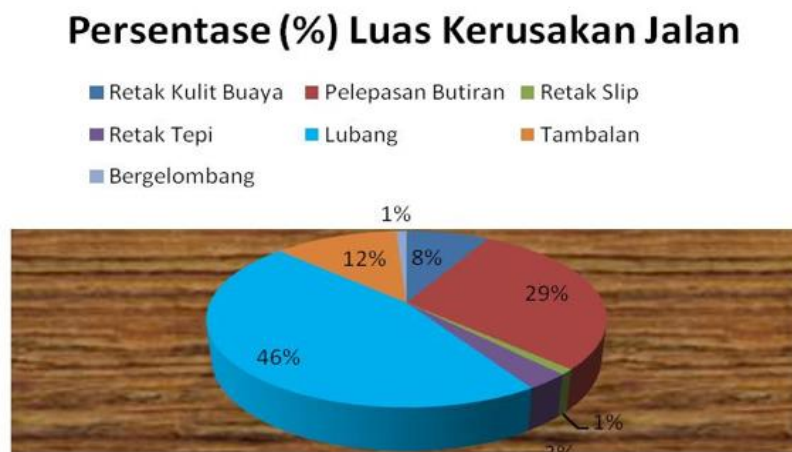
Gambar 1. Diagram Persentase Luas Kerusakan Jalan

1. Retak Kulit Buaya (Alligator Cracking): Kerusakan ini ditemukan pada 60% dari total panjang jalan yang disurvei, dengan tingkat keparahan sedang hingga berat.

2. Retak Slip (Slippage Cracking): Kerusakan ini ditemukan pada area tikungan dan persimpangan dengan intensitas tinggi, akibat gaya geser yang disebabkan oleh pengereman kendaraan berat.
3. Pelepasan Butiran (Raveling): Ditemukan pada beberapa segmen jalan dengan campuran aspal yang sudah mengalami penuaan.
4. Lubang (Pothole): Ditemukan pada ruas jalan dengan sistem drainase yang buruk, terutama di sekitar STA 246+000 hingga STA 247+000.
5. Gelombang (Corrugation): Ditemukan pada area dengan perkerasan yang mengalami deformasi akibat beban berulang dari kendaraan berat.
